# Daños estructurales en construcciones patrimoniales de la Iglesia Católica en la Arquidiócesis de Concepción producto del sismo del 27 de febrero 2010

Structural damages in the Catholic Church heritage constructions of the Concepción Archdiocese due to the earthquake of 27 February 2010

## Guillermo Bustamante y Rafael Aránguiz

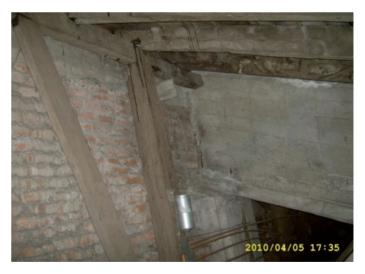
Figura 3: Detalle de la estructura de techumbre de iglesia La Pompeya

La estructura de la iglesia no presenta daños que hagan peligrar su estabilidad. Sólo presentó daños en la fachada lateral y una viga longitudinal. El desplome del antetecho por al lado de San Martín se debió a que la estructura de la

nave central lo golpeó durante el sismo. La reparación de la iglesia está en su término y como seguridad se eliminó definitivamente el frontis lateral y el daño de la viga longitudinal se reparó con el refuerzo de una viga metálica.

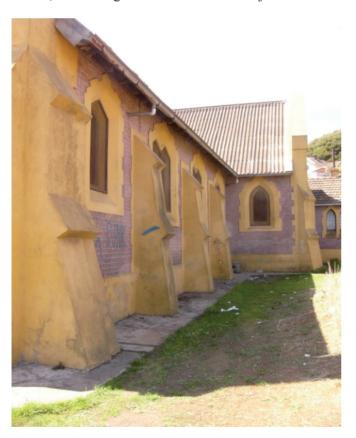
Figura 4. Vista lateral de la estructura con contrafuertes

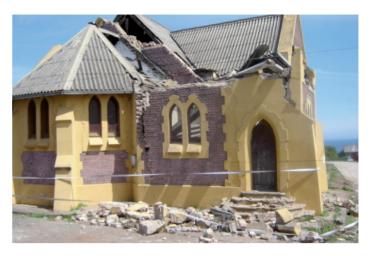
Figura 5: Vista posterior y sacristía parcialmente destruida

En general, los daños sufridos por la estructura la dejan momentáneamente sin uso; sin embargo, por el gran valor patrimonial del templo, se recomienda reconstruir la parte dañada. Para ello se deberá registrar todos los daños de la estructura, teniendo especial cuidado en definir los detalles del tipo de daño y posibles alternativas de reparación, tanto en el interior como en el exterior. Será muy importante recopilar planos e imágenes del proyecto original para mantener las líneas arquitectónicas.

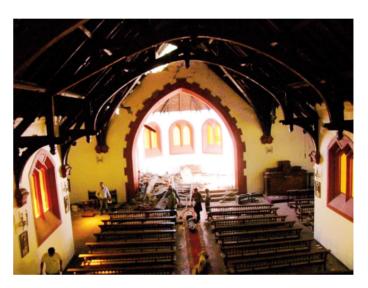
Figura 6: Vista interior de la estructura de techo y muro posterior parcialmente dañado.

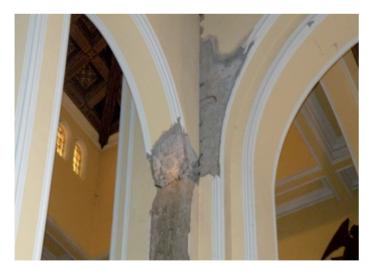
Las columnas no presentan fallas por aplastamiento o flexocompresión y se observaron sólo fisuras menores en la dirección horizontal. La Figura 7 muestra que en juntas de hormigonado entre pilares y arcos longitudinales se aprecian grietas atribuibles a fallas por adherencia entre estos elementos o por diferencias de rigidez entre ellos.

Figura 7: Daño estructural en unión de columnas

Las reparaciones se deben abordar desde un punto de vista de devolver la resistencia estructural perdida producto de las grietas. Estas grietas son factibles de ser reparadas mediante la aplicación adecuada de productos epóxicos de alta resistencia que devuelven el monolitismo de la estructura recuperando así su capacidad original, fundamentalmente respecto a la resistencia y rigidez.

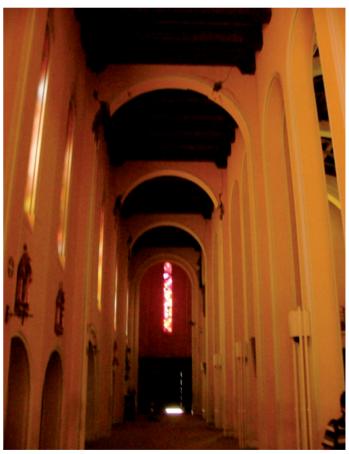
Figura 8: Vista de nave lateral con daños en vigas de arcos

Para solucionar el daño estructural observado en vigas de arcos como se muestra en la Figura 8, se propone la recomposición del hormigón con mortero reforzado con fibras, cuyas características tixotrópicas le permiten ser usado de "sobrecabeza" y sin escurrir. Para las fallas en juntas de hormigonado se propone la aplicación de un producto epóxico inyectado. El desprendimiento de estuco deberá ser repuesto previa instalación de una malla metálica adecuada. Todas las fallas en elementos secundarios deberán ser reparadas aplicando los procedimientos y buenas prácticas de construcción (por ejemplo ver ICH 2011).

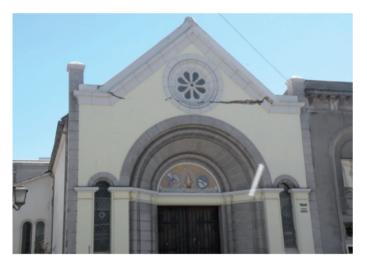
El frontón superior de la fachada de la calle está desaplomado, como se observa en la Figura 9. Existen caídas de estucos y cornisas ornamentales de los muros perimetrales (Figura 10). En el frontón posterior (atrás del altar) existe mayor resquebrajamiento. Un pilar lateral está resquebrajado y es donde se produjo desprendimiento de estucos.

Figura 9: Vista exterior de El Sagrario mostrando daños en frontón

Su reparación consistió en la generación de una membrana de hormigón capaz de tomar el esfuerzo producido por el desplazamiento longitudinal. Esto se logró generando una losa de cielo que amarró los 2 primeros marcos y el resto fueron reparaciones menores y típicas como inyección de productos epóxicos, morteros de reparación y colocación de dovelas.

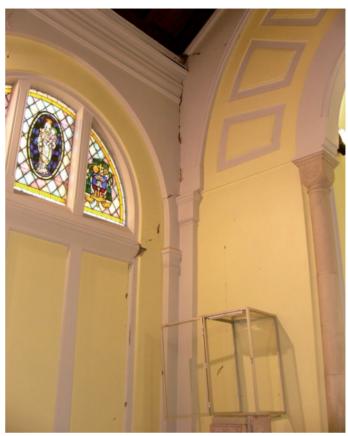
Figura 10: Vista interior con daños en esquina de muros

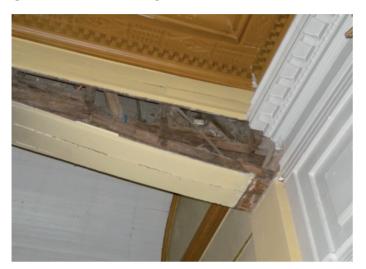
Figura 11: Estructura de techumbre con daños en elementos de madera.

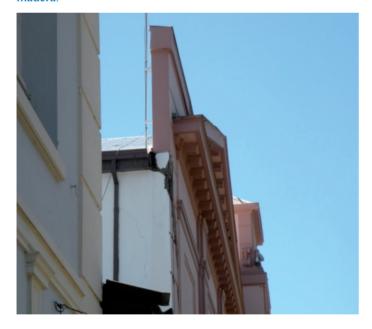
Figura 12: Frontón con daños en su parte superior.

El campanario funcionó como elemento independiente, por lo que no presenta daños de consideración. Además, éste fue construido posterior al año 1939, pues el original fue destruido en el sismo de ese año. En general, los mayores daños se debieron al deterioro con los años de los materiales de la estructura, y al mal estado de conservación de los elementos de madera (Figura 11). El frontón de la fachada principal mostrado en la Figura 12, es una estructura en voladizo y se debe remover parcialmente para su posterior reparación, es decir, el friso triangular, respetando la altura de los muros perimetrales.

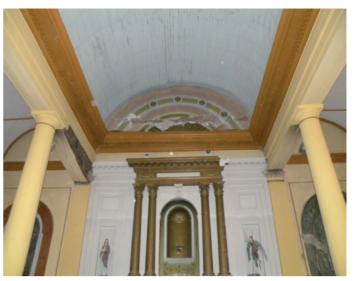
Figura 13: Vista interior y el daño en muro posterior en la parte superior de la nave central.

El muro posterior, (atrás del altar) se debe remover parcialmente desde la altura donde comienza el cañón de la nave central, para luego reparar restableciendo las condiciones iniciales.

En la Figura 13 el soporte de la viga izquierda de madera que llega al muro del altar, debe ser reparado y ajustado. La puerta lateral, por la que se accede al colegio, debe ser debidamente señalizada, como vía de escape, y contar

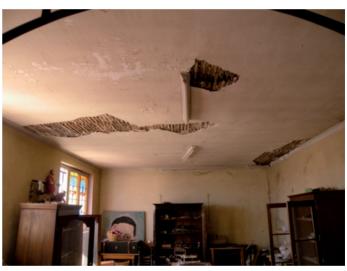
Figura 14: Vista interior de la sacristía con daños en el cielo.

con un sistema de chapa antipánico, por lo que se debe reubicar la imagen existente actualmente en dicho sector. Se recomienda que el techo del púlpito sea afirmado, por el valor patrimonial que representa. Finalmente, en el segundo piso de la sacristía se deben cambiar los cielos que se muestran en la Figura 14.
