# Daños estructurales y lecciones del terremoto del 27/f en el Gran Concepción

Structural damage and lessons of the 27/f earthquake in the Greater Concepción

Rodrigo Betanzo

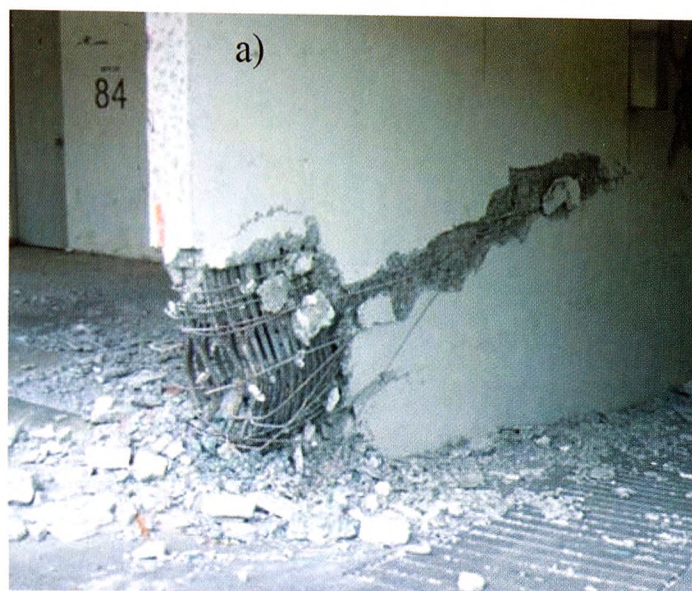
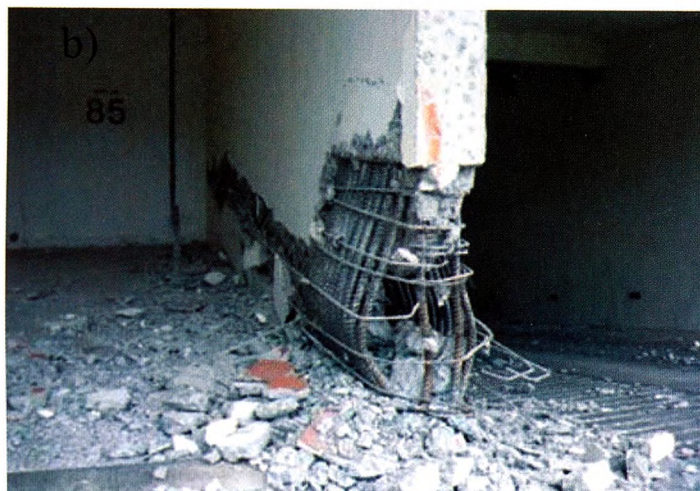
Fundamentalmente los daños en elementos verticales como columnas y muros se produjeron por un exceso de carga axial de compresión. En columnas de edificios de más de 15 pisos, la falla más frecuente fue el pandeo de las barras de acero de refuerzo por inadecuado o insuficiente confinamiento de la armadura vertical (Massone, 2010). En muros, los daños se concentraron en muros con secciones en planta en forma T o con cabezales. La Figura 2 muestra dos muros reventados de un estacionamiento de un edificio de 17 pisos. Se puede observar pandeo de armaduras verticales del muro. Además se puede

apreciar que aparentemente la cuantía de acero vertical es la apropiada, no así el confinamiento en la zona cabezal.

Figura 2: Muro de estacionamiento de primer piso edificio de 17 pisos

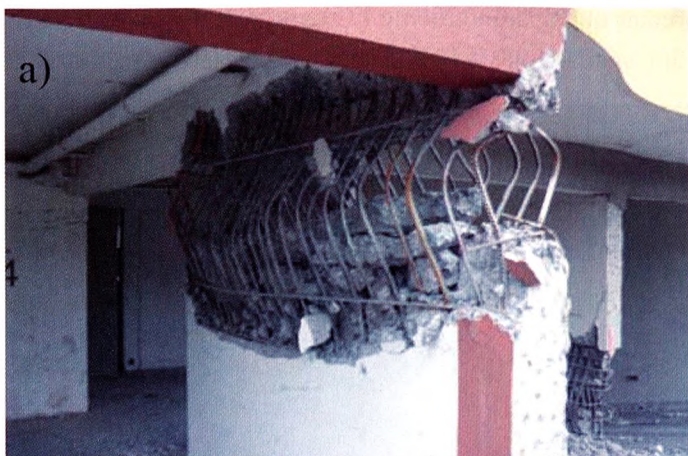
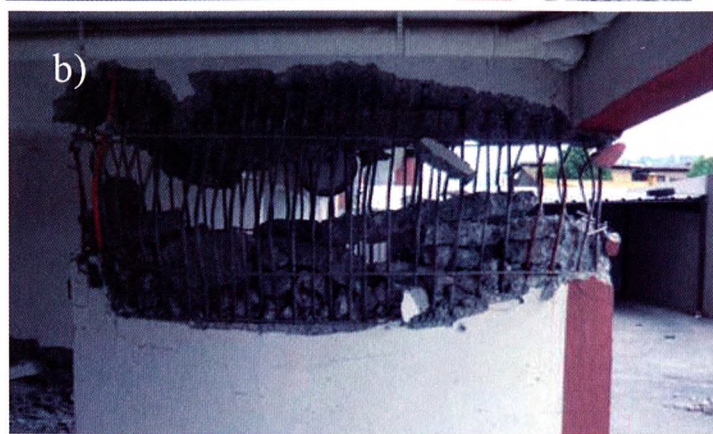
La Figura 3 muestra esta vez un muro también de primer piso en el estacionamiento, pero reventado en la parte superior. La falla ocurre en una línea resistente paralela y contigua al muro de la Figura 2 con hormigón molido por excesiva carga de compresión. La idea de limitar la carga axial en columnas y muros es no permitir que el hormigón alcance deformaciones de falla cercanas al 0.003.

Figura 3: Muro de estacionamiento de primer piso en una línea resistente paralela y contigua al muro de la Figura 2

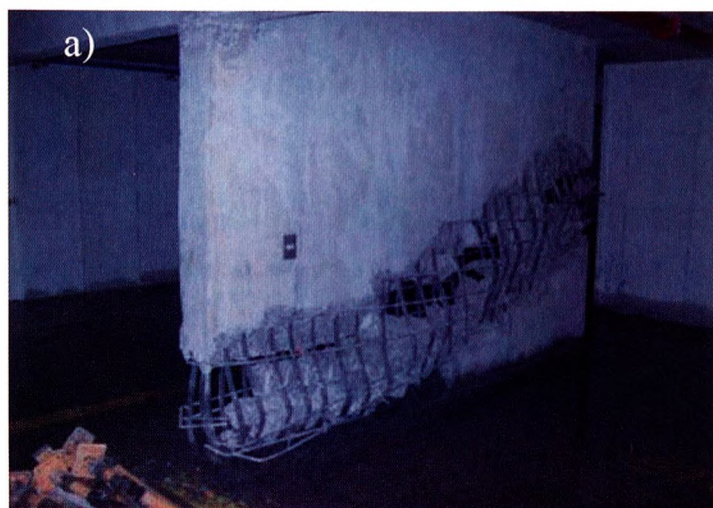
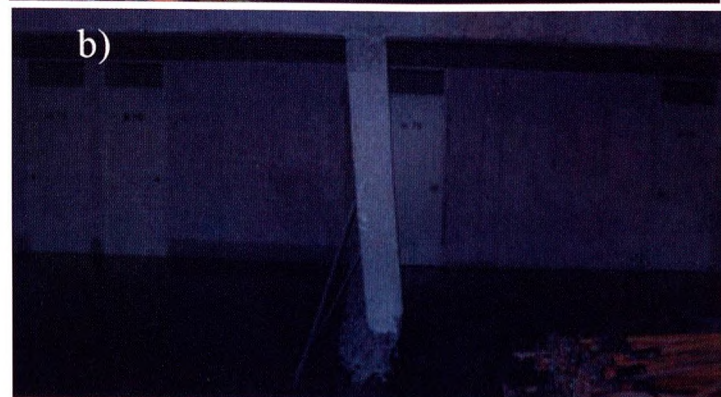
La Figura 4 muestra el caso de muros de estacionamiento de un edificio de 12 pisos fundado en suelo blando. Las tres imágenes corresponden al mismo eje vertical. Debido al desplazamiento lateral de losas, los muros no son capaces de absorber el desplazamiento de entrepiso. La falla se concentra en las cercanías de las losas, cerca del empotramiento del muro, ocurre flexión en el eje débil.

Figura 4: Muros de un edificio de 12 pisos ubicado en suelo blando a) y b) falla en la base

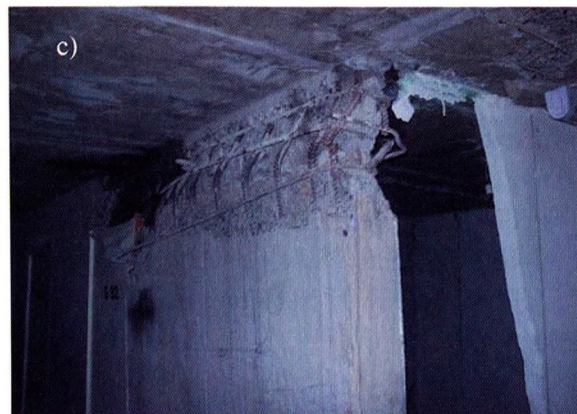
Figura 4: Muros de un edificio de 12 pisos ubicado en suelo blando c) falla en la parte superior

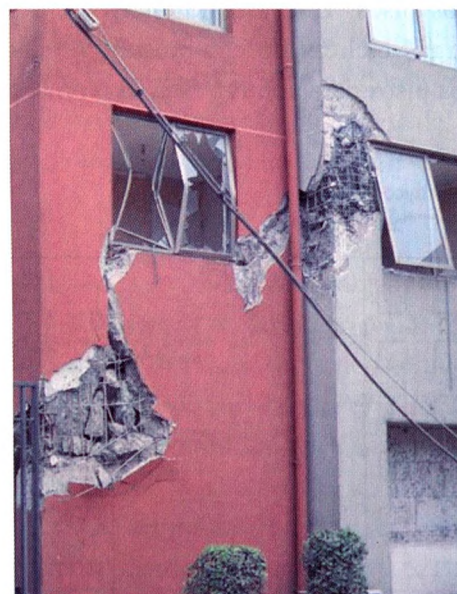
Figura 5: Elevación lado corto edificio de 17 pisos

El edificio de 17 pisos de aproximadamente 48 m de altura con esbeltez  $H/b \sim 3$ , es nuevamente mostrado en la Figura 5, donde se ve la elevación del lado corto del edificio. La falla advierte el comportamiento de “viga en voladizo” debido al momento volcante del edificio completo. La Figura 6 muestra columnas perimetrales del mismo edificio con el hormigón molido, armadura vertical pandeada y cortada.

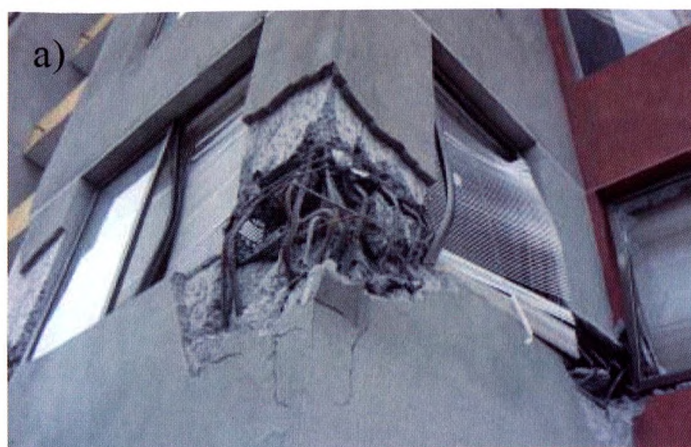
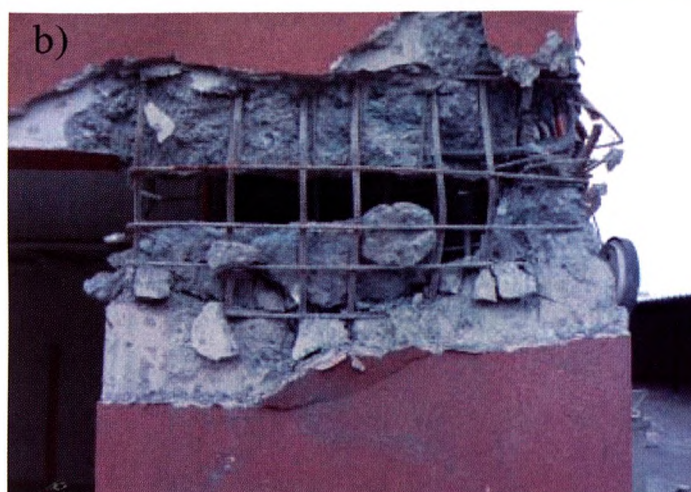
Figura 6: Columnas perimetrales falladas del edificio de 17 pisos, se observa pandeo de armadura vertical (Betanzo 2010)

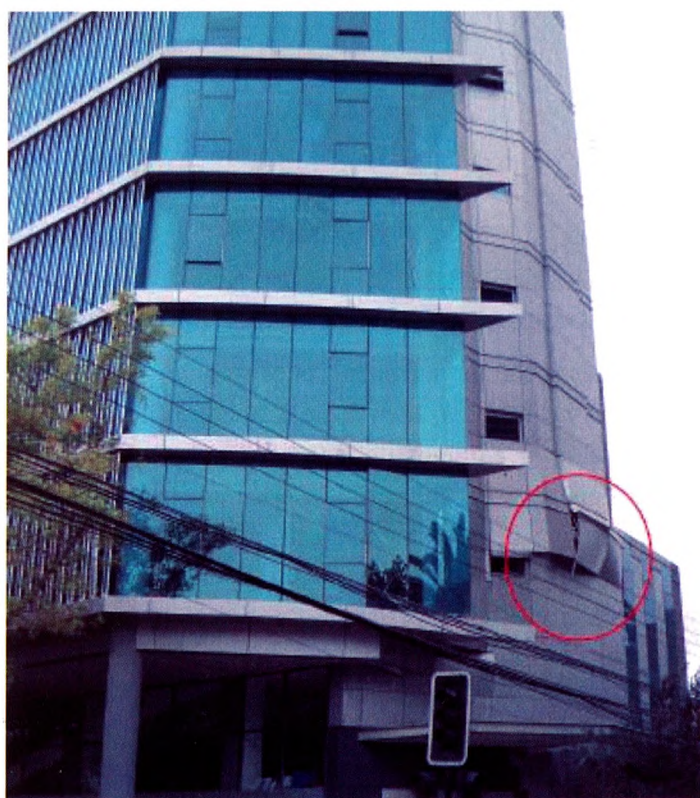
La Figura 7 muestra un edificio de 24 pisos de aproximadamente 50 m de altura con esbeltez  $H/b > 4$ . El edificio fue terminado en el año 2009 y se encuentra cubierto con paneles grises, por lo tanto no es posible ver agrietamientos o fallas menores. Sin embargo, en la Figura 7 aparece señalado con un círculo rojo la rotura de elementos resistentes. Se deduce que el daño corresponde a columnas del segundo y tercer piso debido a concentración de esfuerzos por momento volcante del edificio completo.

Figura 7: Edificio de 24 pisos de no más de un año de construido presenta una rotura tapada por cubierta (Betanzo 2010)

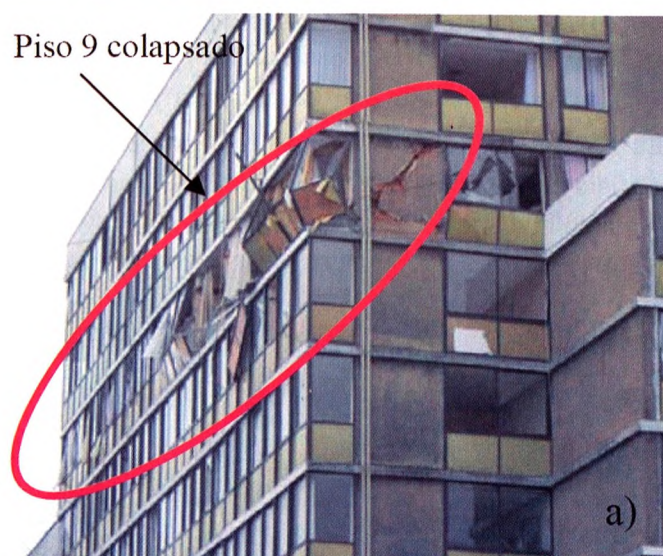
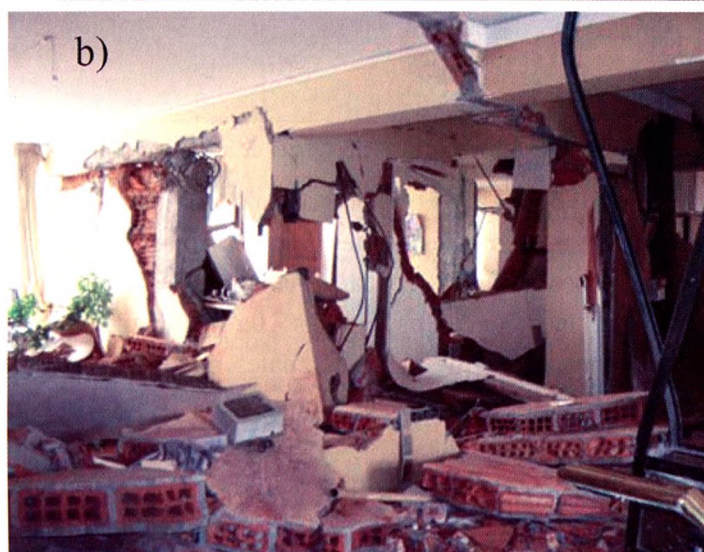
Figura 8: a) Edificio de 11 pisos en la Plaza de la Independencia y b) piso 9 colapsado

La falla más significativa se registró en un edificio de 11 pisos cuyos últimos 3 pisos eran parte de una ampliación de albañilería con unidades de ladrillos con gran cantidad de huecos. Este edificio de 11 pisos, ubicado en la Plaza de la Independencia, es mostrado en la Figura 8. El piso colapsado es el piso 9, donde puede observarse que unidades de albañilería con gran cantidad de huecos no son adecuadas para cargas sísmicas. Astroza (2010) señala lo mismo, la excesiva cantidad de huecos disminuye

significativamente la resistencia del elemento ante cargas sísmicas de corte.

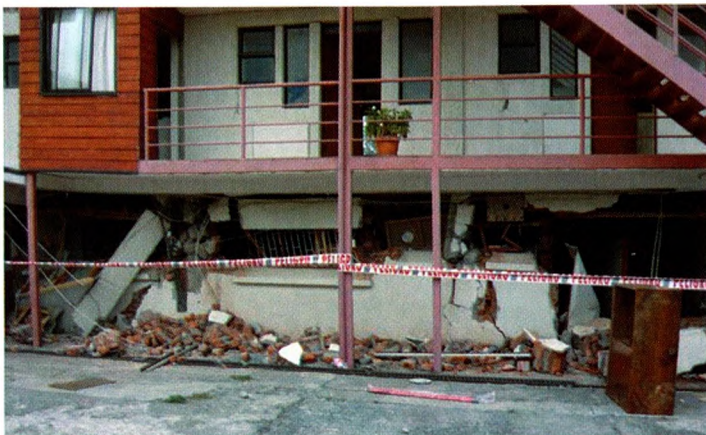
La Figura 9 muestra el colapso del primer piso de un edificio de albañilería de tres pisos. Se aprecia que el segundo nivel no presenta mayores daños.

Figura 9: Colapso de primer piso en edificio de albañilería de 3 pisos

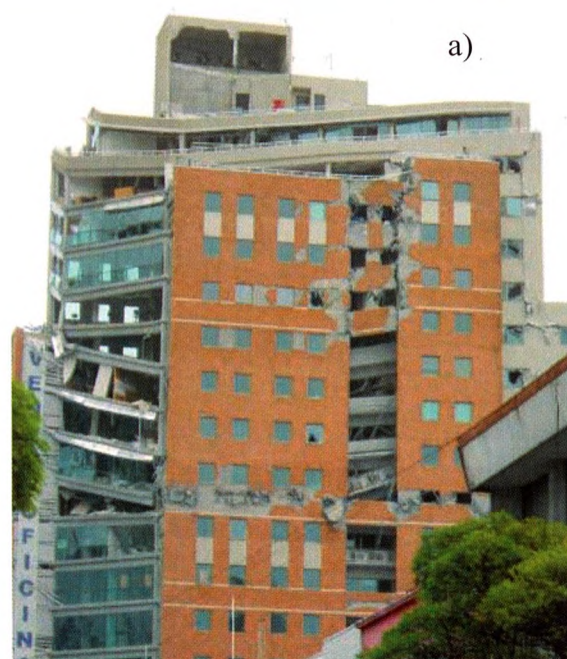
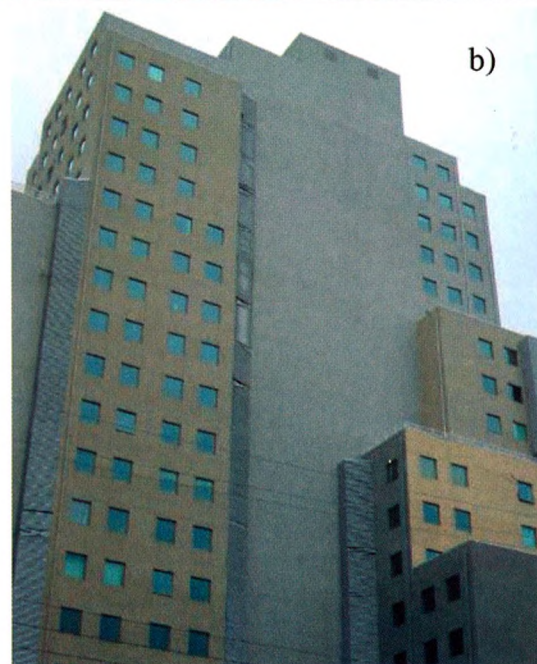
Otro edificio de altura que presentó daños importantes en sus sistemas sismorresistentes fue una torre de oficinas de 22 pisos ubicada en la Avenida O'Higgins en el centro de la ciudad. Las Figuras 10a y 10b muestran 2 elevaciones del edificio en las cuales pueden apreciarse que en la primera de ellas existen variadas aberturas para ventanas y la segunda tiene como eje resistente un gran muro que recorre toda la altura del edificio. Debido a las características de la demanda sísmica en el lugar, puede haber existido una amplificación del efecto torsional en planta sobre el edificio completo. Evidencia de esto es que se apreciaron fallas tipo columna corta en el eje resistente perimetral del edificio.

Figura 10: Vista frontal y posterior del edificio de Avenida O'Higgins

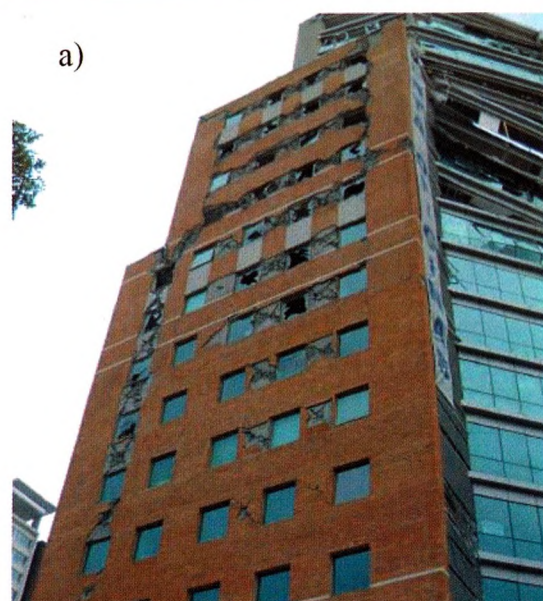
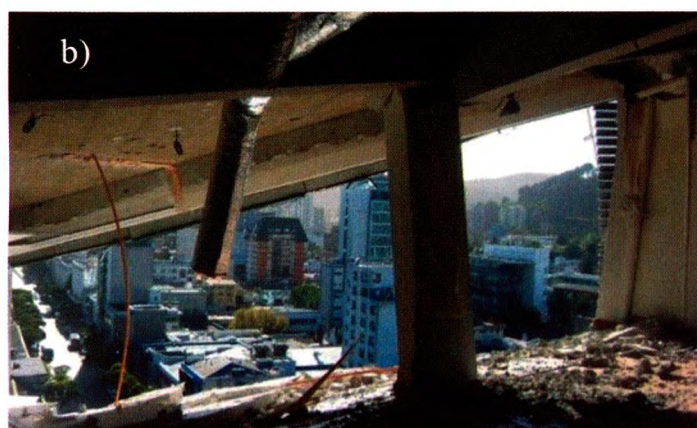
La Figura 11a muestra fallas de columna corta en el eje perimetral del edificio y la Figura 11b muestra el colapso de columnas de entrepiso perimetrales lo que produjo caída parcial de losas con grandes luces libres. La increíble inclinación de estas losas también puede haberse visto favorecido por grandes aceleraciones verticales sumado a las aceleraciones horizontales amplificadas por el período de vibrar de la estructura que cae dentro del rango entre 0,9 s y 1,5 s, siendo justamente el rango de periodos más afectado por las características del movimiento.

Figura 11: a) Fallas de columna corta en eje perimetral y b) colapso de columnas de entrepiso perimetrales provoca caída de losas con grandes luces libres

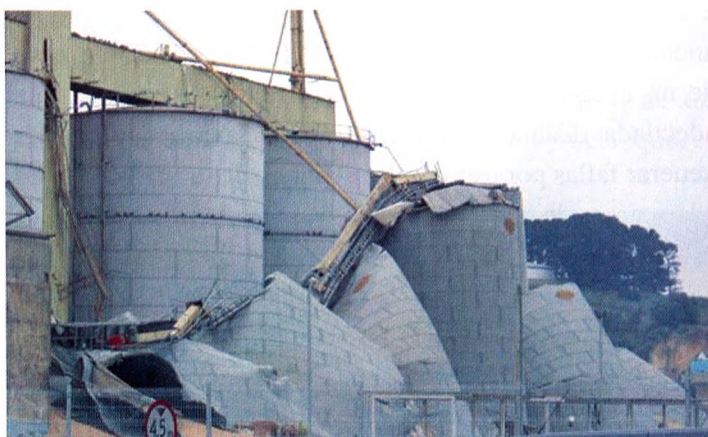
La Figura 12 muestra el colapso de una línea de silos de almacenamiento de trigo con manto continuo a piso, soldado. La viga de acople en el techo de la línea posterior de silos evitó una falla generalizada.

Figura 12: Colapso de silos de almacenamiento de trigo en sector Costanera

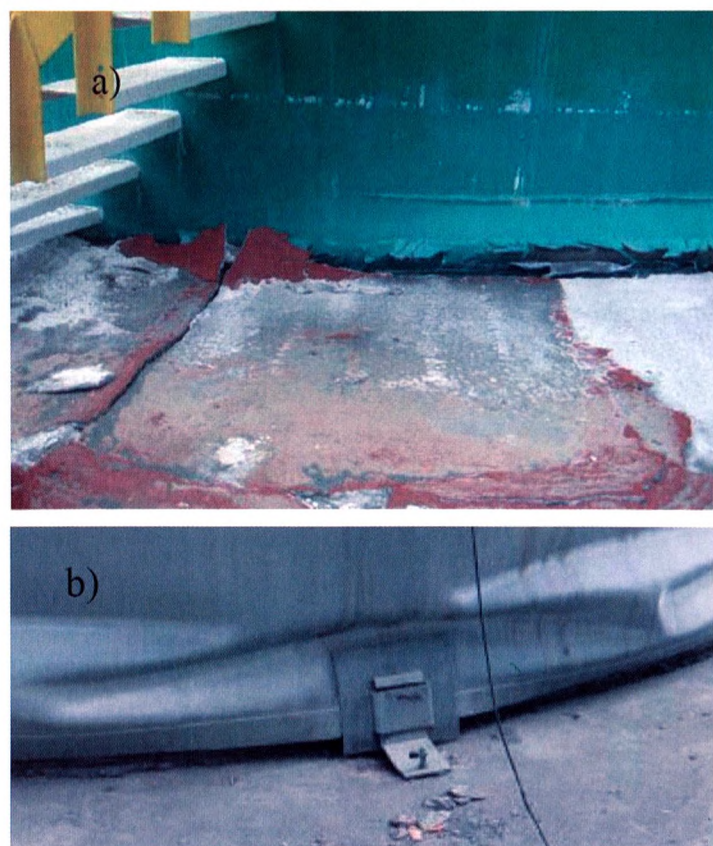
La Figura 13 muestra una falla de tipo “pata de elefante” en un estanque con manto continuo. La Figura 14a muestra la inclinación de un reactor químico de aproximadamente 40 m de altura ubicado en zona sísmica 3 suelo tipo III, de acuerdo a la NCh 433Of96. Esta inclinación fue debida a la fluencia del manto en la parte inferior del reactor. Las Figuras 14b y 14c muestran la fluencia del manto en la base del reactor que proveyó de gran ductilidad a la estructura permitiendo que no colapsara abruptamente. Notar que no se advierte evidencia de falla en anclajes.

Figura 13: Falla tipo “pata de elefante” en estanques con manto continuo (tomado de Herrera 2010)

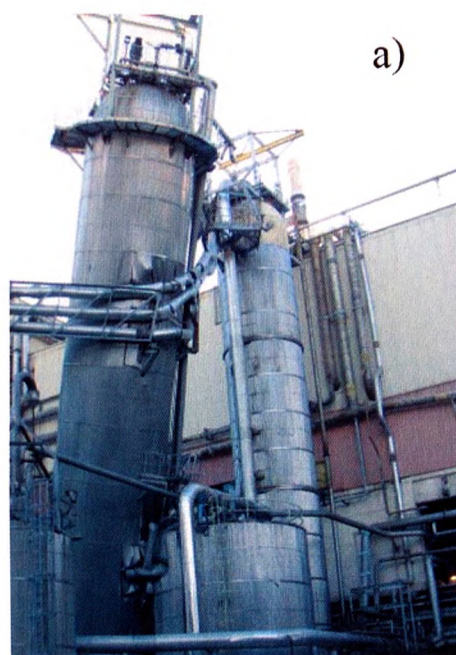
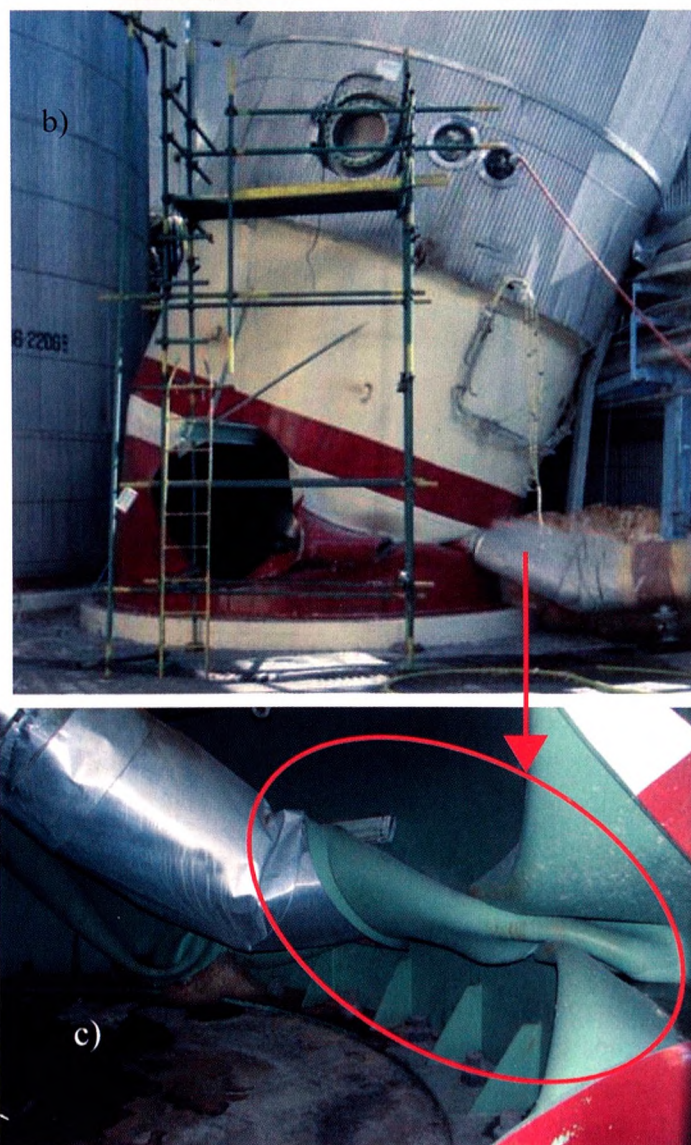
Figura 14: a) Inclinación de reactor químico, b) y c) fluencia del manto en la base del reactor

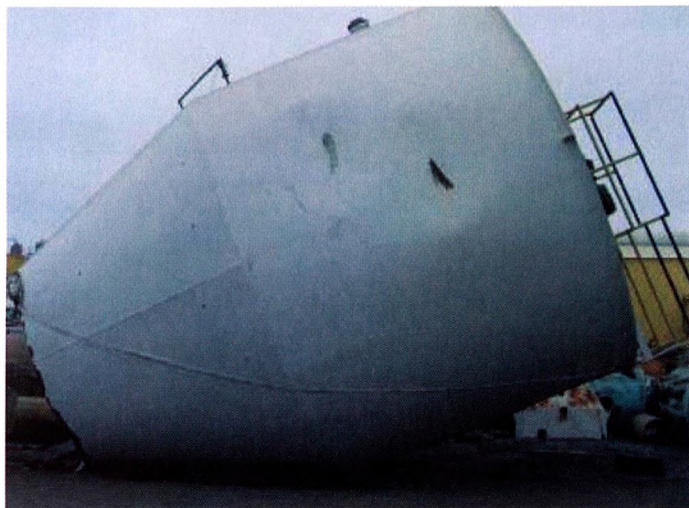
La Figura 15 presenta el caso de colapso de un elemento de almacenamiento debido a la falla de los anclajes de fundación. La Figura 16 muestra una falla frágil en diagonal sísmica. Según la norma Nch 2369Of2003, diagonales sísmicas deben conectarse para resistir el 100% de la capacidad en tracción del perfil.

Figura 15: Falla en pila de almacenamiento

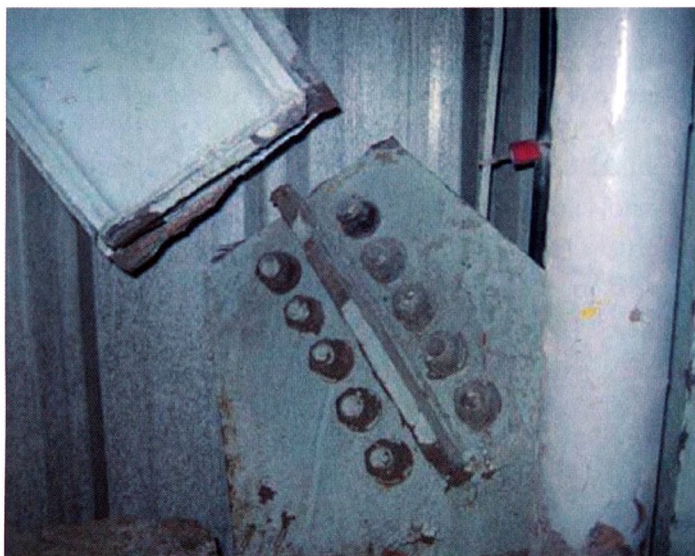
Figura 16: Falla frágil en diagonal sísmica (tomado de Hidalgo 2010)

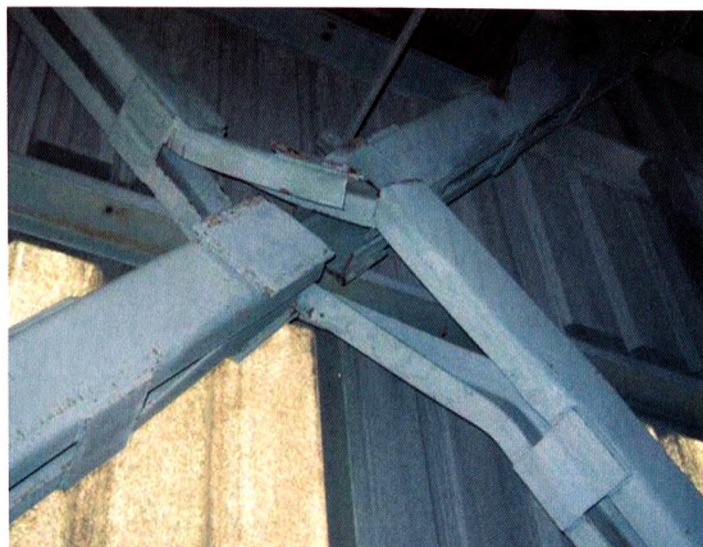
La Figura 17 muestra una falla por inestabilidad de diagonal sísmica con sección cajón generada a partir de dos perfiles canal. La Figura 18 muestra el colapso de altillo de hormigón armado con gran carga de peso propio. Notar la gran pérdida de hormigón en las columnas situadas al lado izquierdo. La Figura 19 muestra ejemplos de innumerables fallas de pedestales de hormigón armado encontradas.

Figura 17: Falla por inestabilidad de diagonal sísmica (tomado de Hidalgo 2010)

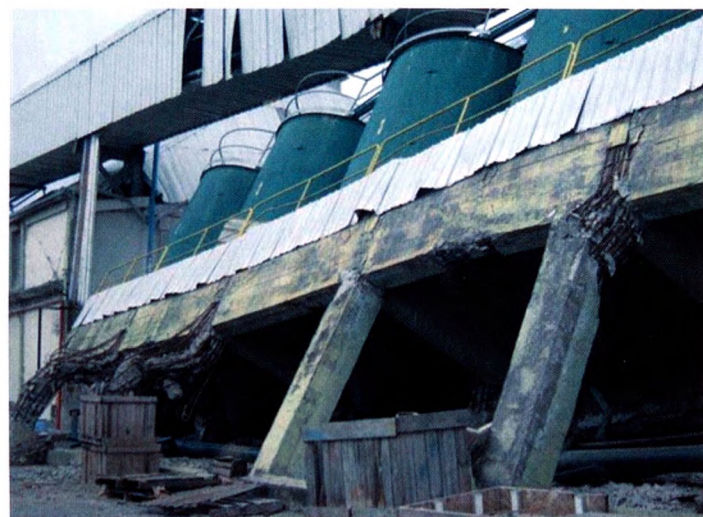
Figura 18: Colapso de altillo de hormigón armado con gran carga de peso propio (tomado de Hidalgo, 2010)

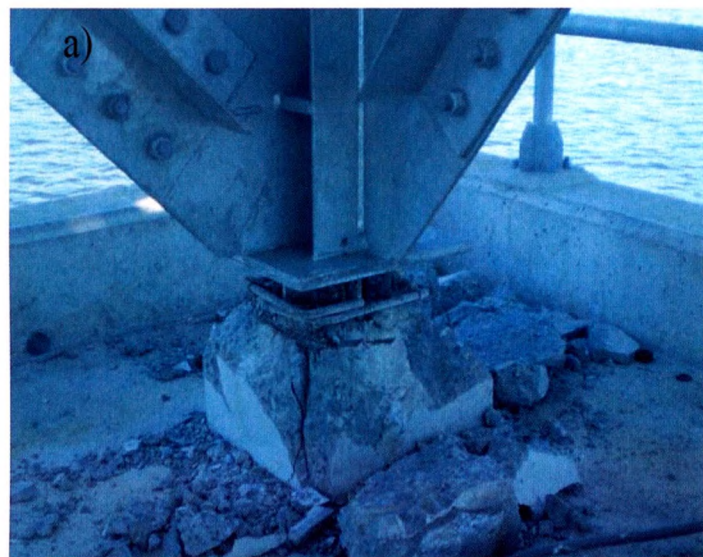
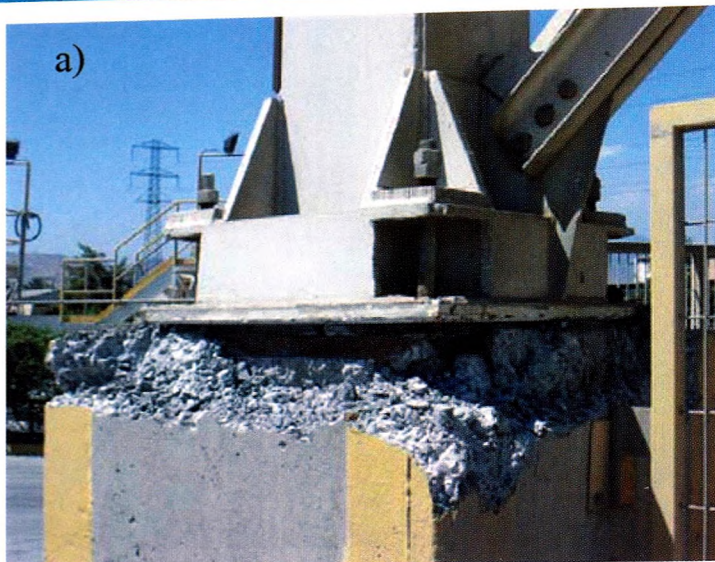
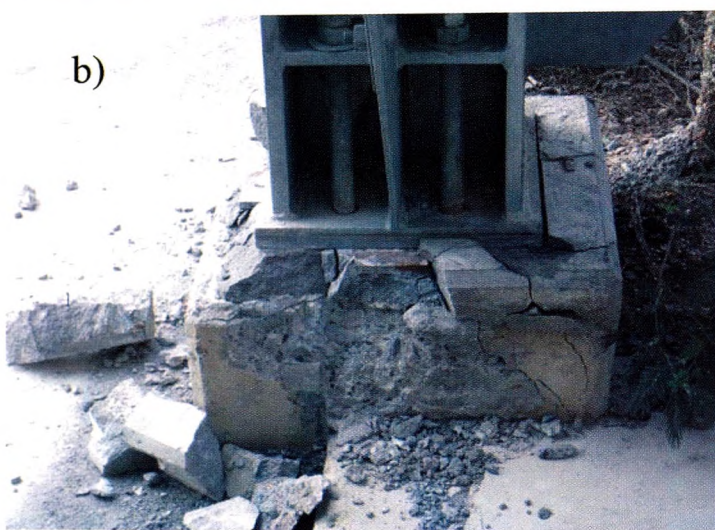
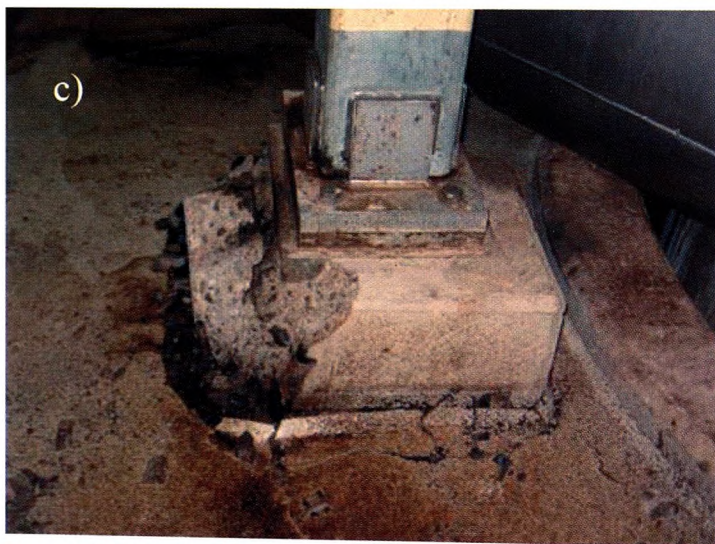
En el caso de los pernos de anclaje se produjeron múltiples fallas en pernos de anclaje y también ocurrieron daños no menores en pedestales de hormigón armado. Esto último atribuible principalmente a la poca distancia al borde de los pernos de anclaje y en algunos casos al insuficiente empotramiento de los pernos en el hormigón. Las guías de diseño AISC recomiendan que el empotramiento de los pernos con tuercas y/o golillones deben empotrarse una longitud tal que la capacidad en tracción del pedestal sea

Figura 19: Fallas en pedestales de hormigón armado

Figura 19 (continuación): Fallas en pedestales de hormigón armado

capaz de tomar al menos una carga de tracción equivalente a  $1,25F_y$ , donde  $F_y$  es la tensión de fluencia del perno de anclaje para así evitar fallas por arrancamiento en caso de un evento fuerte como el registrado. Así mismo una adecuada distancia al borde reduce la probabilidad de generar fallas por estrangulamiento en el hormigón debido a las cargas de corte que toman los pernos. En cuanto a los pernos con gancho, en muchos casos quedó demostrado que son incapaces de tomar grandes cargas de tracción debido a que su capacidad queda dada por el hormigón encerrado en el área del gancho. Comentario aparte merece el comportamiento de pernos de anclaje post-instalados ya sea pernos químicos o de expansión. El fuerte sismo puso en evidencia que se necesita mayor regulación sobre el proceso de instalación de los pernos así como del real alcance de su uso y del comportamiento en un evento sísmico extremo. Actualmente muchos proveedores de estos pernos están innovando en nuevos sistemas de anclajes post-instalados que están diseñados para resistir cargas sísmicas de mayores magnitudes. En cuanto a los equipos eléctricos y mecánicos la principal evidencia que dejó el terremoto, mayoritariamente aquellos traídos de países no sísmicos y que no cuentan con certificación o validación sísmica en Chile, presentaron fallas en sus sistemas de anclaje o en ciertos elementos estructurales.

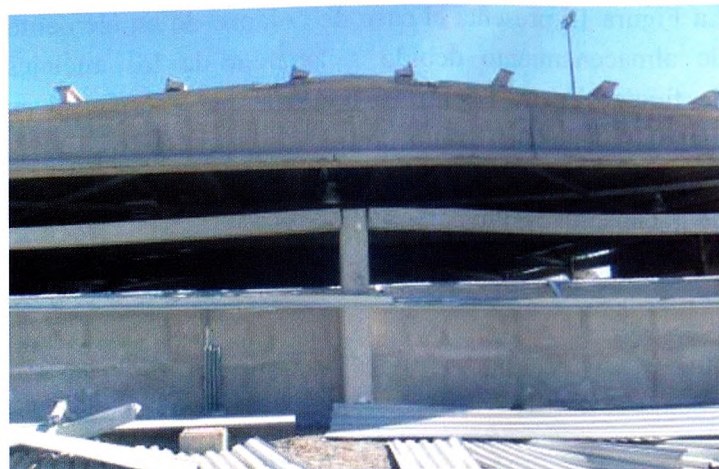
La Figura 20 muestra anclajes deficientes entre elementos estructurales y no estructurales prefabricados, debido a lo cual planchas laterales y de techumbre se desprendieron.

Figura 20: Anclajes deficientes en elementos prefabricados

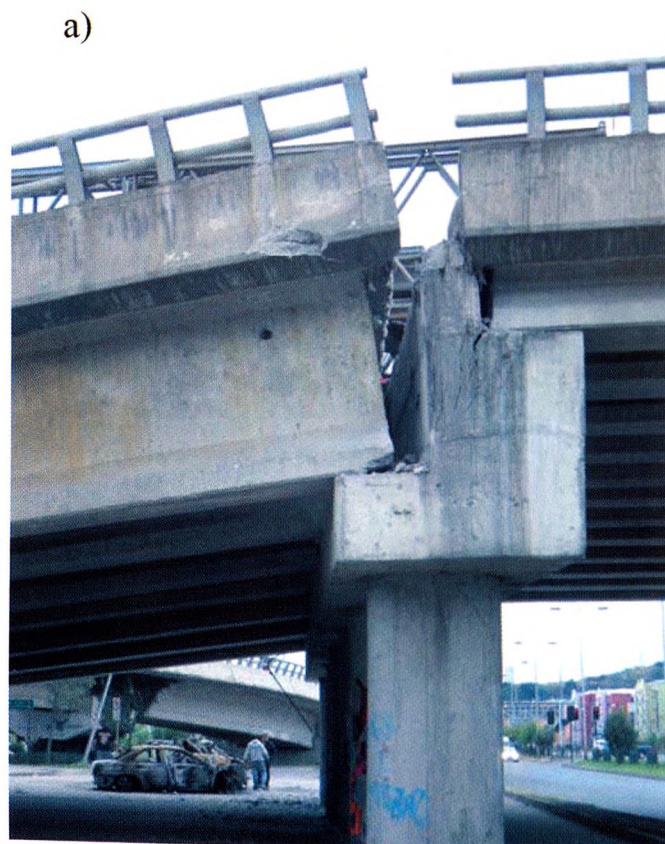
Las estructuras de puentes sobre el río Bío Bío, en Concepción, se vieron seriamente dañadas. El puente Llacolén es el más nuevo construido sobre el río Bío Bío en el año 1999. La Figura 21 muestra el colapso de toda una línea de vigas que soporta el tablero en el sector de aproximación al acceso del puente Llacolén. Desmontaje producido por desplazamiento en sentido longitudinal y transversal del viaducto. Notar la diferencia del tipo o sección de las vigas al lado izquierdo y derecho de la cepa de apoyo (Figura 21a).

Figura 21: Colapso vigas y tablero de aproximación en acceso puente Llacolén, a) cepa de apoyo

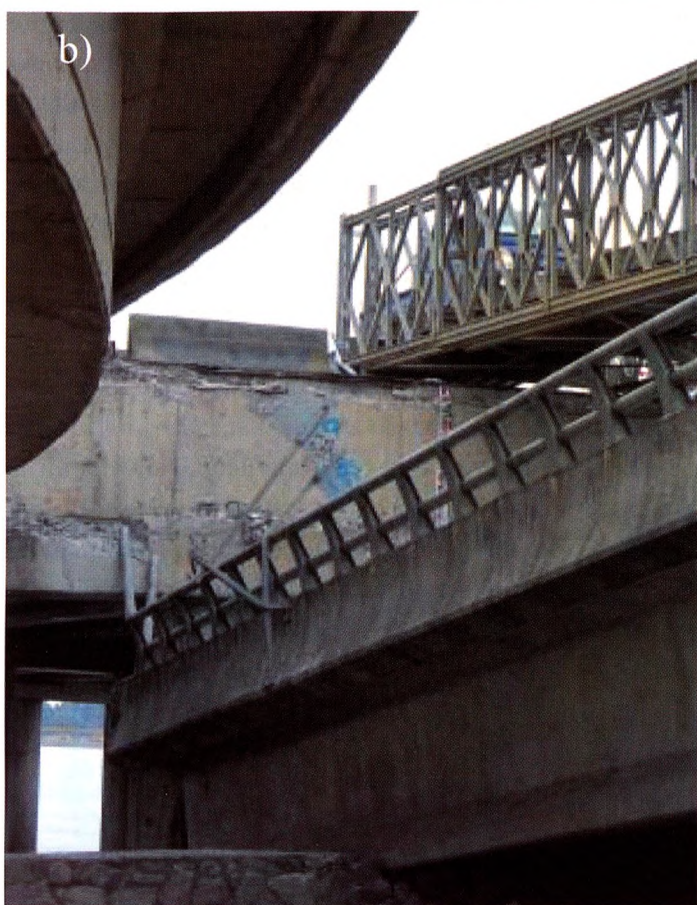
Figura 21: Colapso vigas y tablero de aproximación en acceso puente Llacolén, b) caída en apoyo de estribo del puente

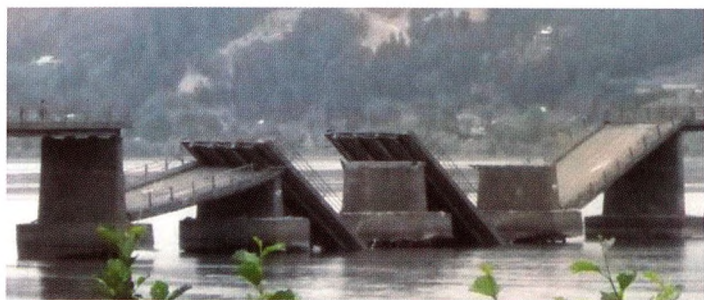
La Figura 22 muestra el colapso completo de una de las secciones del puente Viejo sobre el Bío Bío. Notar que los tableros descansan sobre las cepas sin restricción al movimiento lateral. Es por ello que se produjo un mecanismo de falla de tipo dominó, al caer un tablero golpeaba la siguiente cepa y así sucesivamente. También observar cepas cortadas horizontalmente debido a la caída de tableros. Este puente estaba clausurado al paso de vehículos desde el año 2002.

Figura 22: Colapso de tableros y cepas del Puente Viejo sobre el río Bío Bío

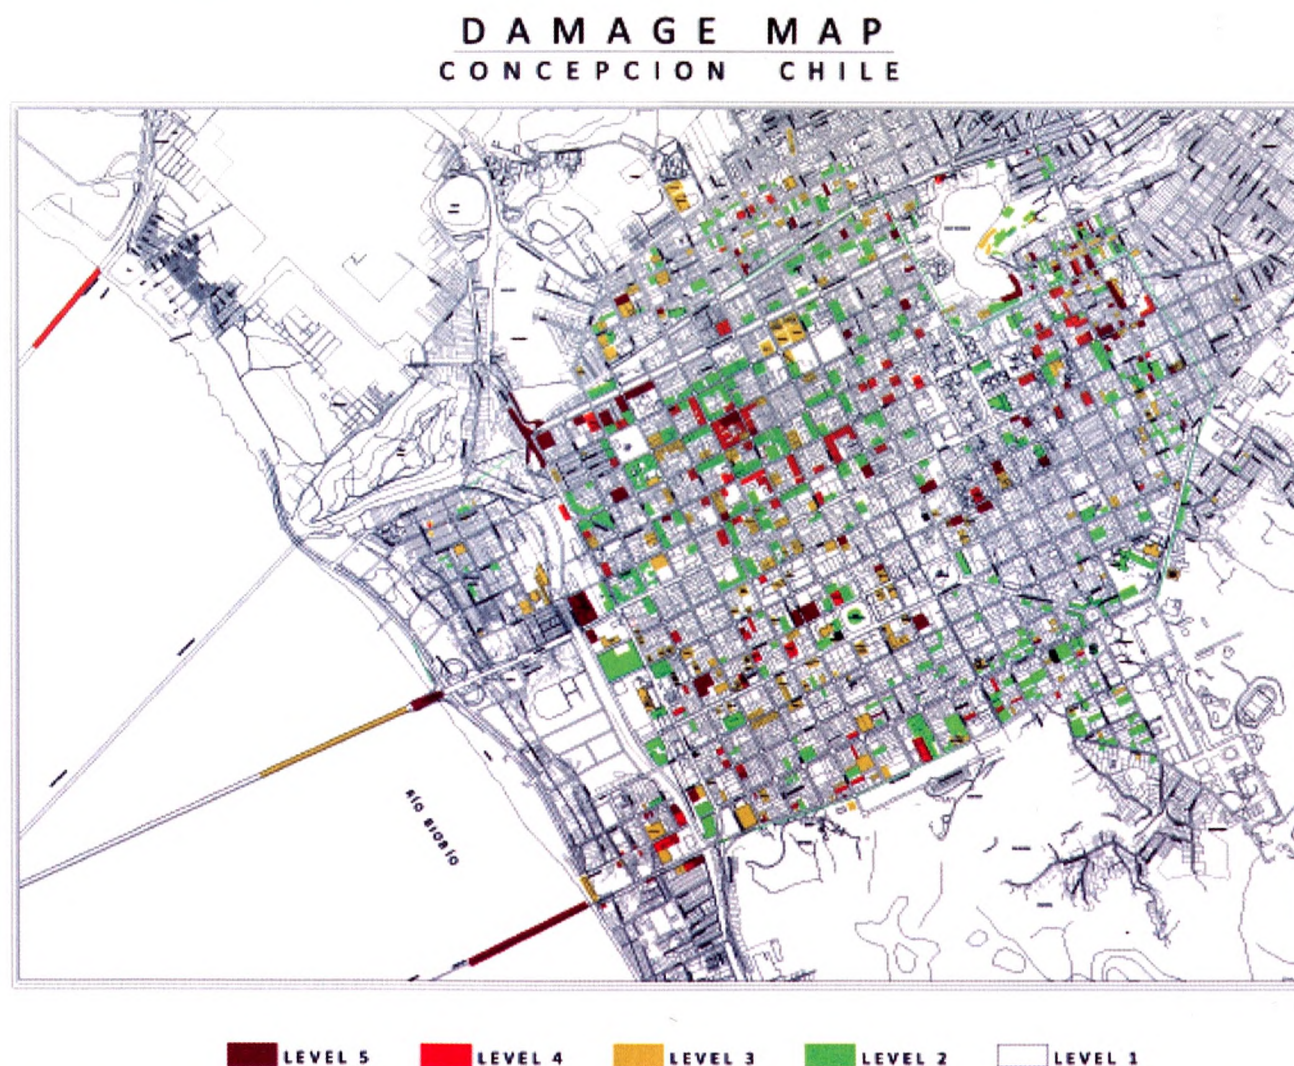
El *Damage Map* mostrado en la Figura 23 es un catastro de los daños observados en superficie. Para definir el mapa se requiere fijar niveles de daño que reflejen el nivel de alteración de la estructura post-evento sísmico. Se entiende por daño estructural toda manifestación física en la estructura o en elementos de ella que produce alteración en sus sistemas resistentes de cargas (gravitacionales, sísmicas, viento, operacionales, etc.), y que afectan en mayor o menor grado su funcionalidad.

Figura 23: *Layout* general de daños de Concepción Centro. Nivel 1 (blanco) corresponde al nivel sin daño o daño leve, Nivel 5 (rojo), corresponde al nivel de daño colapso total.

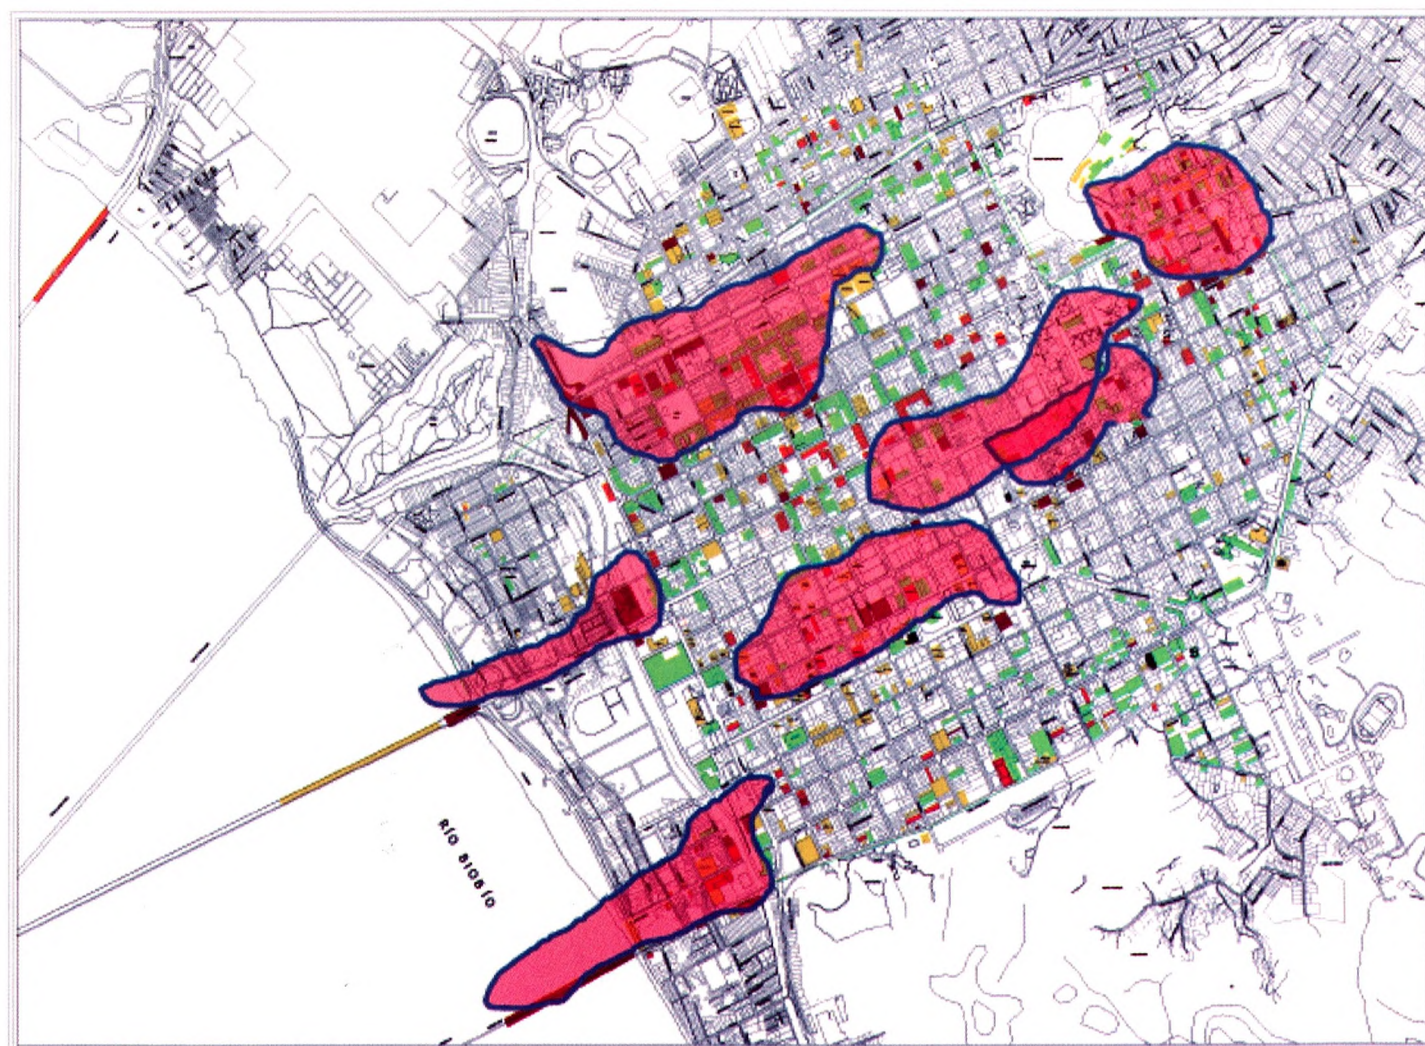
Figura 24: Sectores más afectados del centro de Concepción en secciones rosadas

El daño estructural registrado en las edificaciones del perímetro de estudio fue clasificado en 5 niveles siendo el nivel 1 el que presenta el menor daño y el nivel 5 el de mayor daño (ver Tabla 1). La escala de daño estructural en sí no da cuenta del comportamiento sísmico de los suelos de fundación sobre el cual se encuentran las edificaciones sino que entrega información sobre el desempeño de las diferentes estructuraciones y materiales de construcción en superficie. Además constituye un punto de partida para elaborar un mapa de movimiento del terreno (*Shaking Map*). La Figura 24 presenta una sectorización en color rosado de las áreas más fuertemente afectadas de la ciudad. Dentro de estos sectores se pueden destacar el eje de calle Barros Arana entre Av. Prat y Castellón, el eje de calle Freire entre Av. Paicaví y Tucapel, el eje de calle Manuel Rodríguez entre Av. Prat y Castellón y los ejes de calle Prieto, Cruz, Bulnes entre Anibal Pinto y Rengo. Todos

estos ejes son paralelos y parten desde Prat próximo al río y continúan alejándose del río hacia la derecha en la Figura 24.

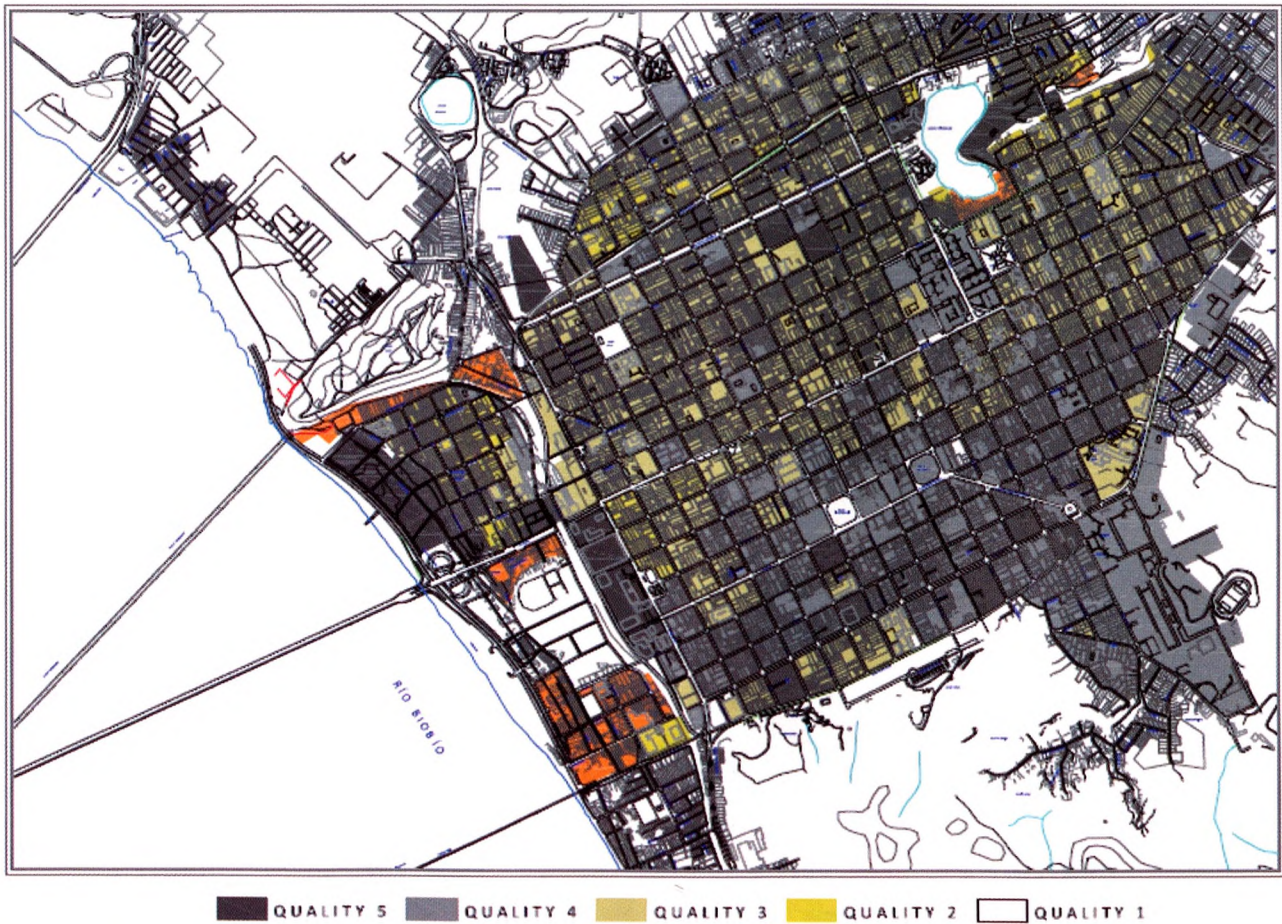
Figura 25: Mapa de calidad de las edificaciones en el perímetro analizado. Calidad 5 (gris) representa a edificaciones predominantemente de hormigón armado y/o acero estructural con diseño consolidado de ingeniería.

Una primera forma de contrastar la información recopilada en terreno post evento sísmico, es comparar el nivel de daño registrado en superficie con la calidad de construcción de las edificaciones y la materialidad de las estructuras. Las actuales técnicas de construcción han disminuido enormemente los daños de las viviendas frente a los terremotos a lo largo de los años, situación que se puede apreciar comparando los daños producidos por los dos eventos más intensos vividos en la zona en el siglo XX (1939 y 1960). Al superponer la información del mapa de daños con el mapa de calidad de construcción puede verse que para este evento sísmico, a pesar de que el centro de la ciudad posee un alto porcentaje de edificaciones con buena calidad de diseño y construcción sigue existiendo un alto porcentaje de incertidumbre en el desempeño sísmico de algunas estructuras. Esto último es consecuente con el hecho de que existieron edificios con diseños más actuales y que superan el promedio de altura de la mayoría de los edificios, que tuvieron grados de daño nivel 3 y 4, e incluso nivel 5 correspondiente al caso de 1 edificio colapsado (ver Figura 25).
