# Daños estructurales y lecciones del terremoto del 27/f en el Gran Concepción

Structural damage and lessons of the 27/f earthquake in the Greater Concepción

Rodrigo Betanzo

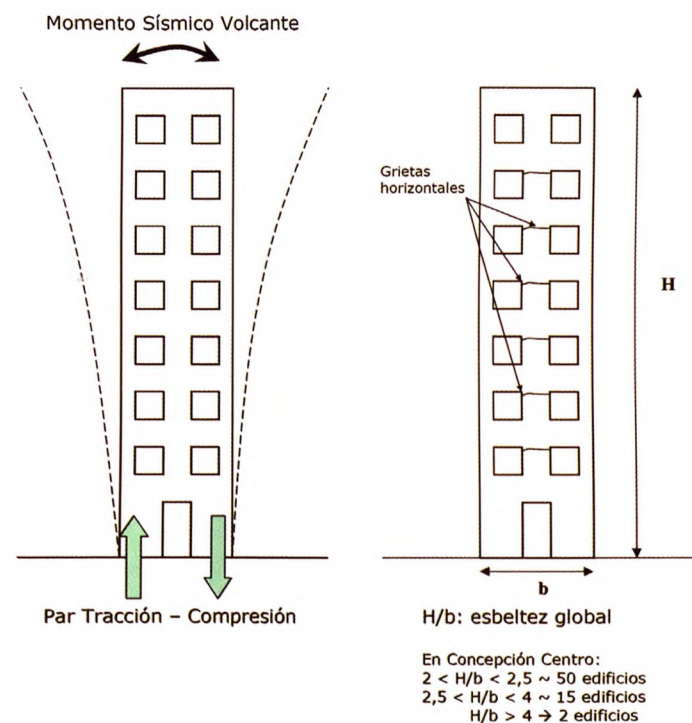
edificio **H** y la menor dimensión de la planta estructural o lado corto del edificio **b**. Se pudo comprobar que en el centro de Concepción edificios con una esbeltez  $H/b$  mayor a 2,5 sufrieron daños leves en sus ejes sismorresistentes pero importante daño no estructural, mientras que en edificios con una esbeltez global mayor a 3 se apreciaron daños importantes tanto en su estructura sismorresistente como en el contenido y en elementos no estructurales (ver Figura 1).

La esbeltez global del edificio incide directamente en las solicitaciones sísmicas de las columnas y muros de los primeros pisos. Una esbeltez mayor a 2,5 favorece grandes cargas cíclicas de compresión – tracción sobre los primeros pisos para contrarrestar el momento volcante sísmico total.

Figura 1: Esfuerzos basales y esbeltez global de un edificio
