Los fenómenos de creep, reptación y solifluxión en los deslizamientos de tierra

Luis Gómez

Asesor en Geografía Física, Callejón Puchacay, Concepción, lgomezquinteros@yahoo.es

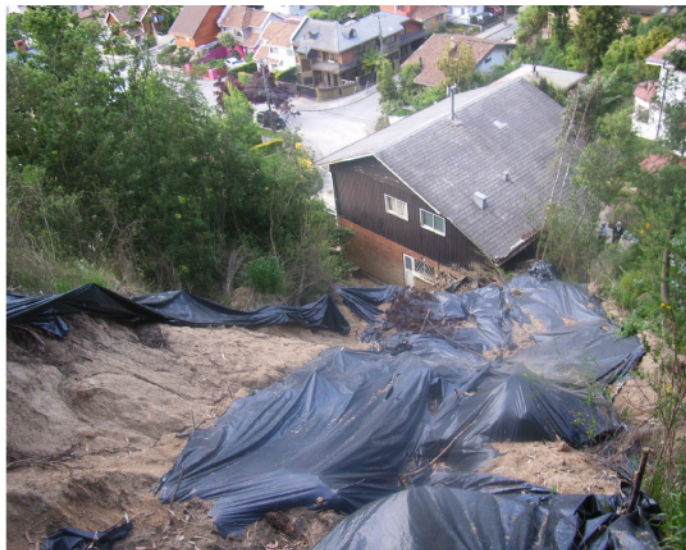
Figura 2: Deslizamiento de tierra sobre una casa. Este deslizamiento acarreo además del suelo y barro, árboles y rocas.
